Edilizia:
Condominio Cinese

Ebbene si: è un condominio di 12 piani, e giace a terra!!! Siamo in Cina.

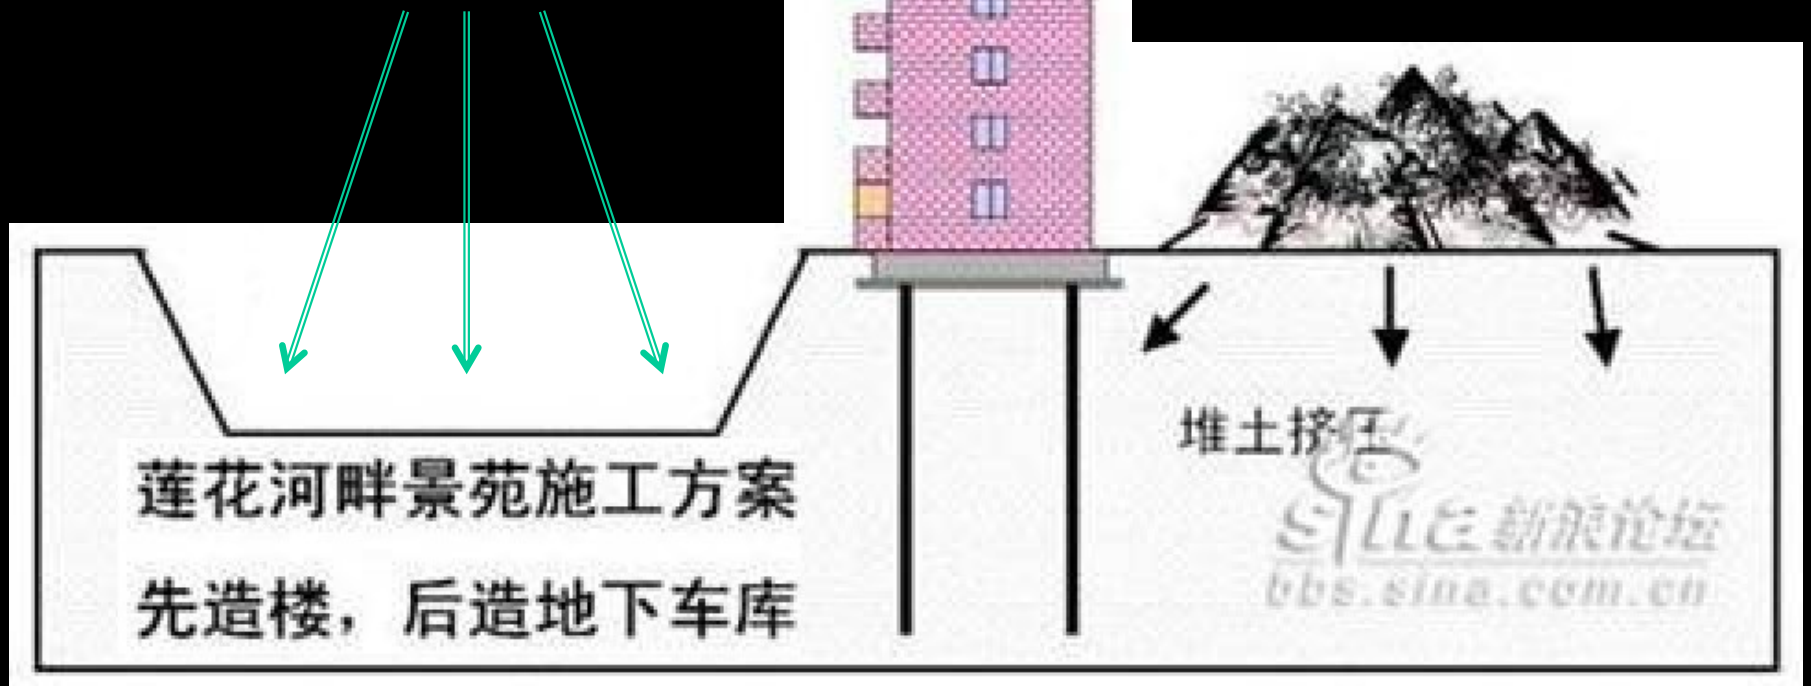
FASE 2:
Il piano prevedeva
un garage sotterraneo
ad una profondità
di 4,6 metri.

La terra scavata
veniva ammucchiata
sul lato opposto
dell'edificio,
per un'altezza
di quasi 10 metri.

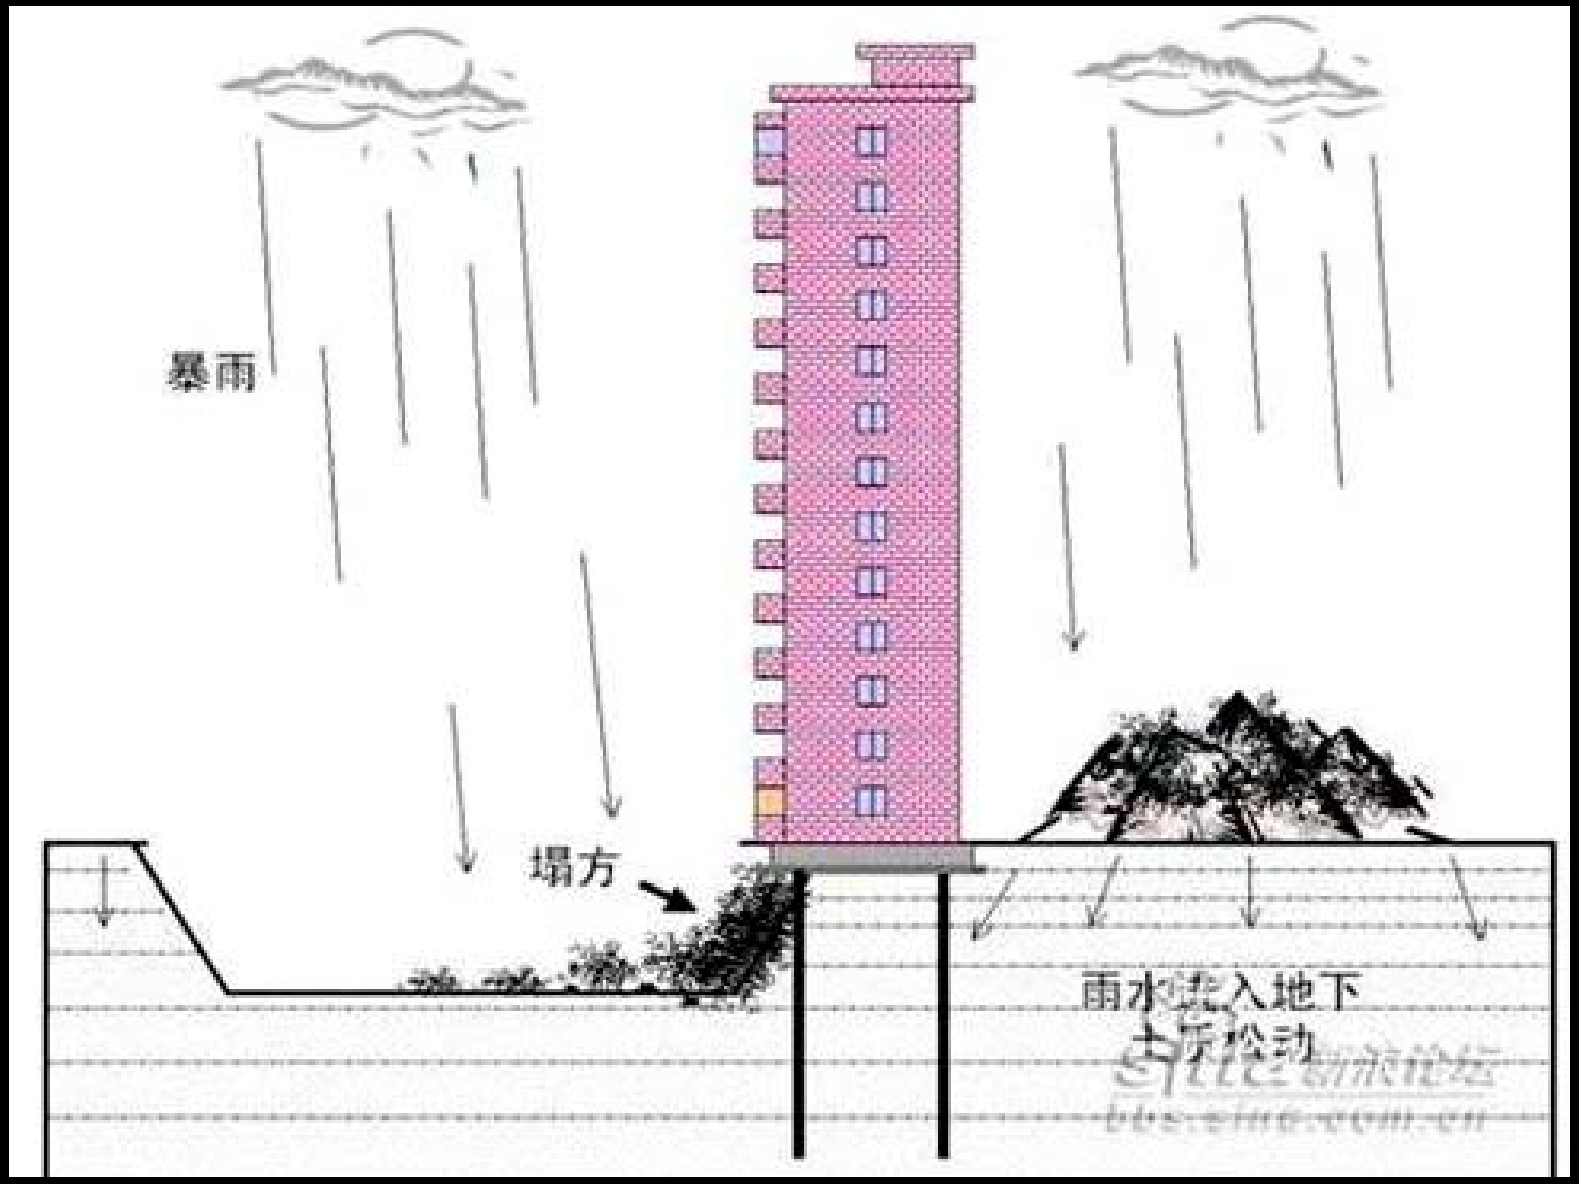
FASE 3: Le forti piogge producono infiltrazioni nel terreno, provocando erosione sul lato escavato, mentre sull'altro lato, il mucchio di terra esercita una pressione laterale di oltre 3000 tonnellate, più di quanto la struttura possa sopportare…

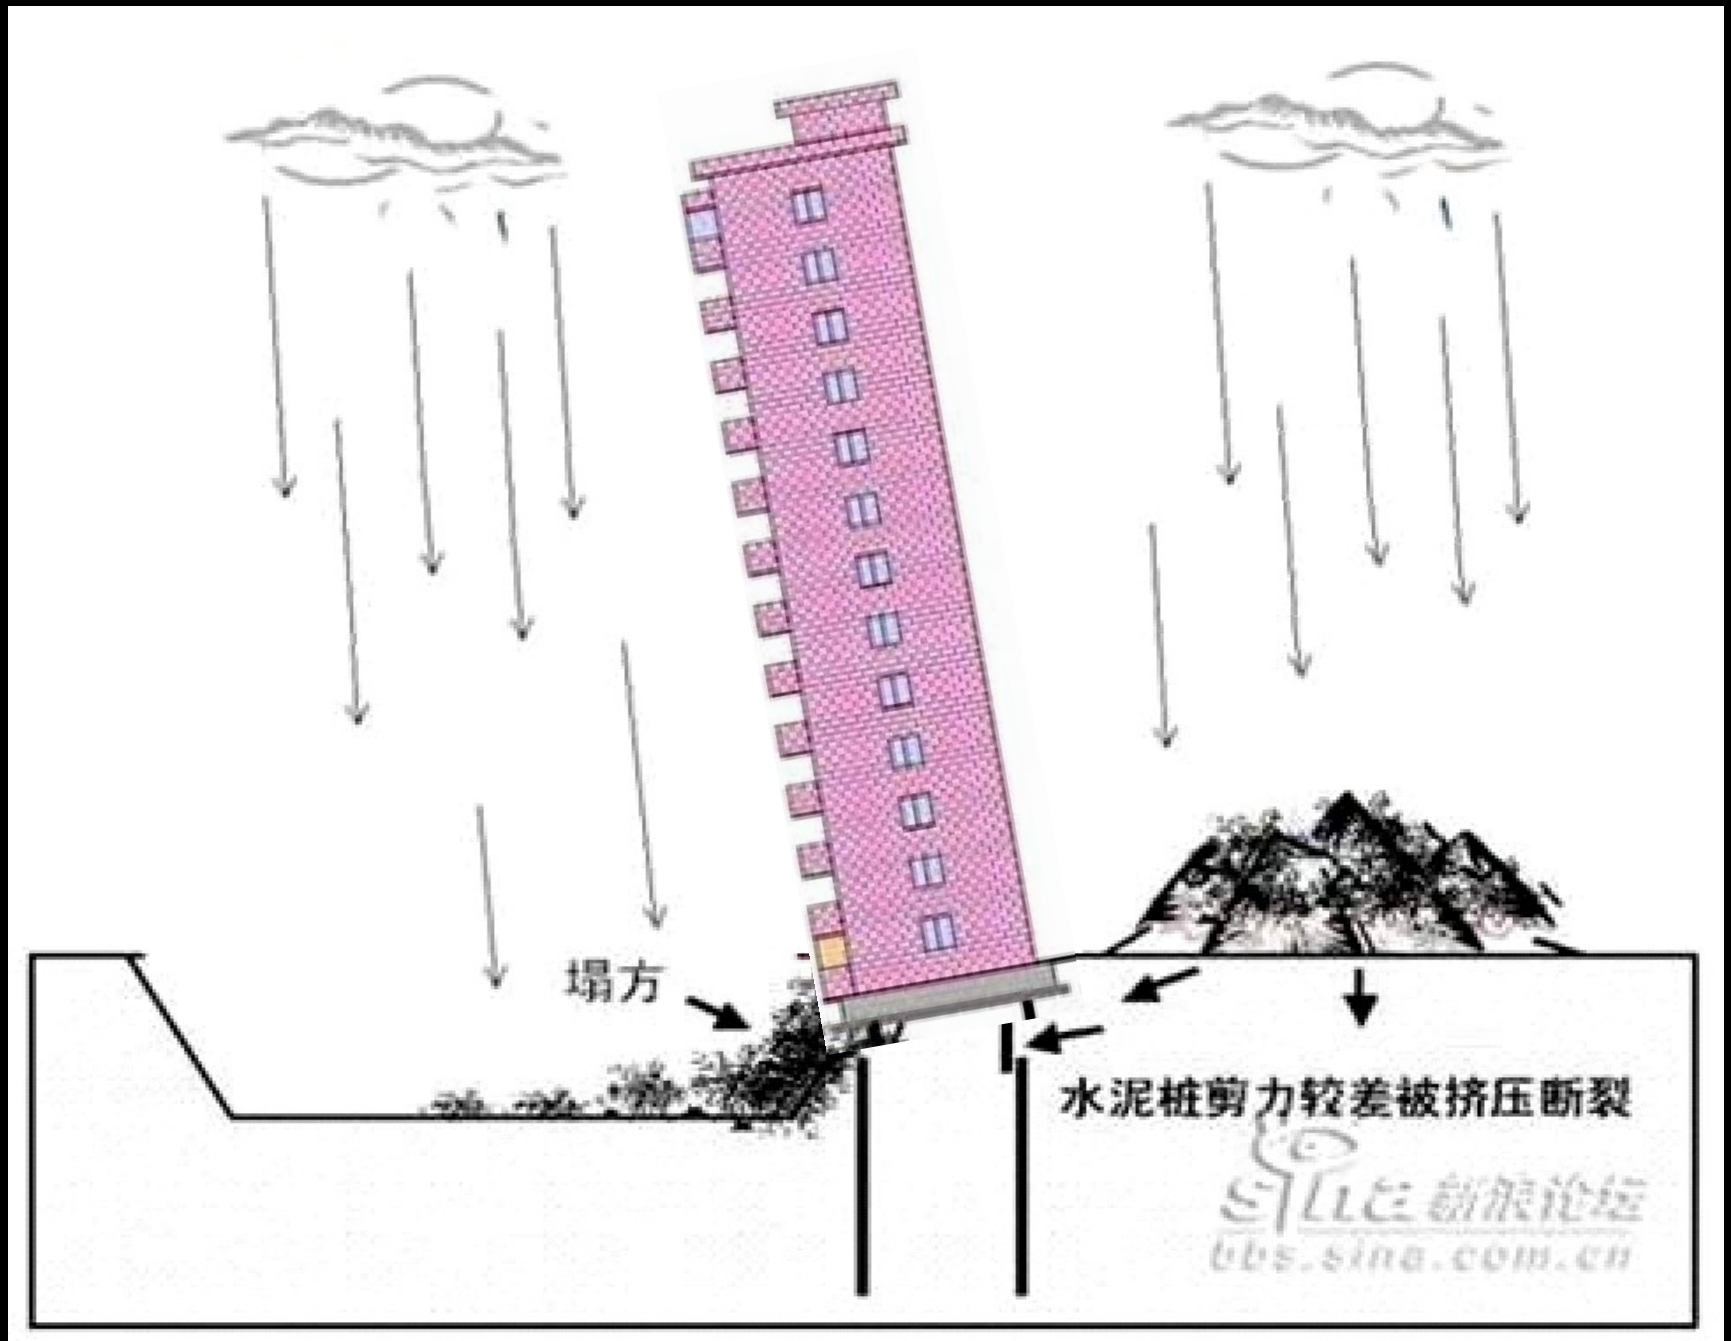
FASE 4: In breve, l’edificio comincia ad inclinarsi…

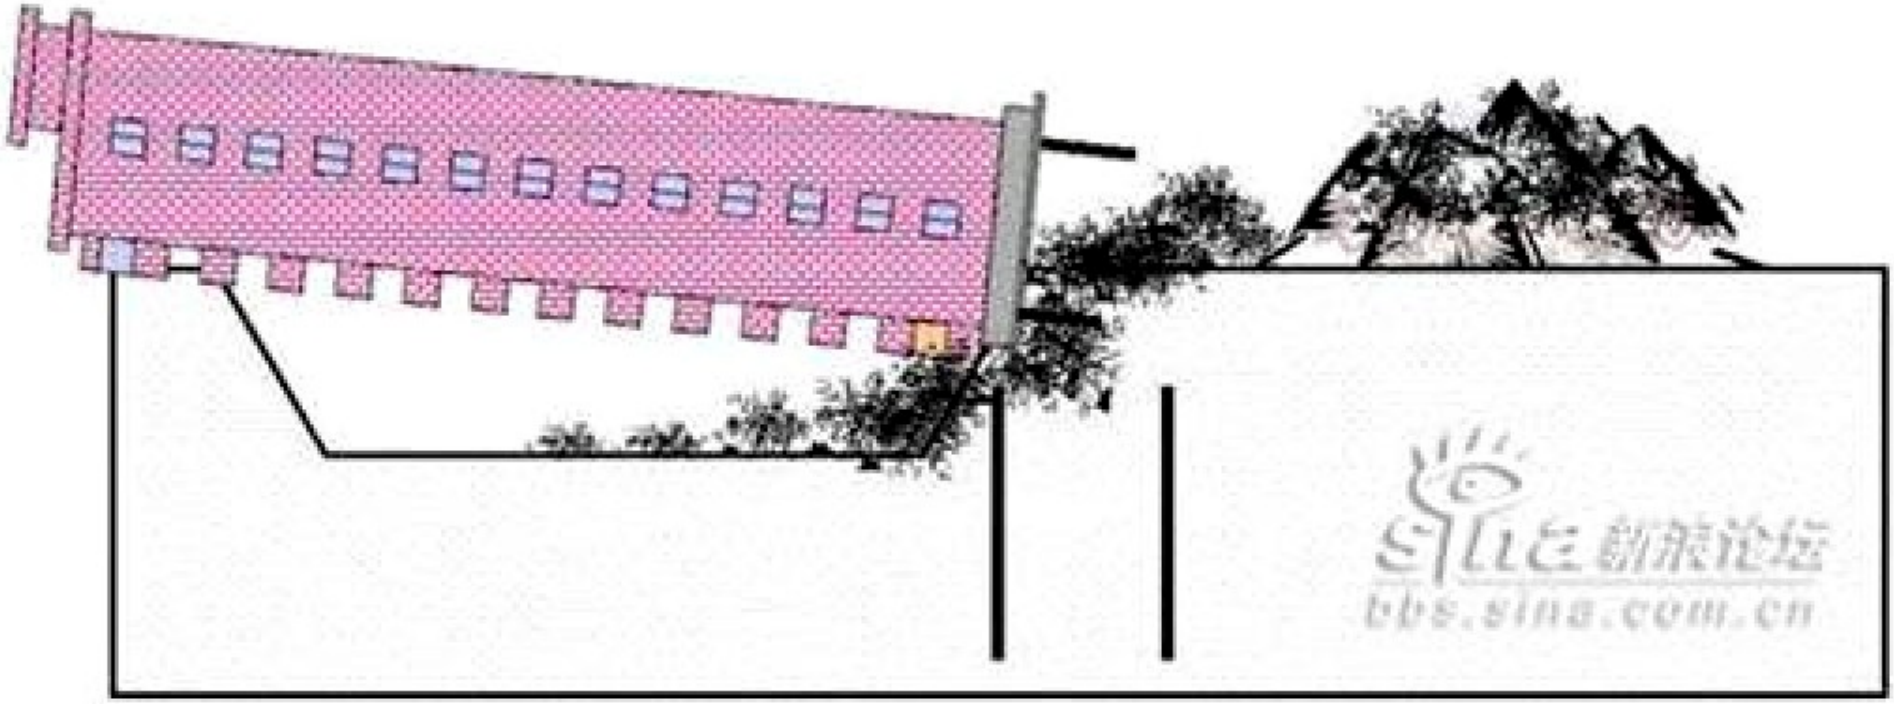
FASE 5: … e nasce l’ottava meraviglia del mondo !!

Hanno elevato 12 piani sulla nuda terra, senza alcun basamento.

Il tutto, secondo loro, doveva reggersi su di una serie di piloni cementizi CAVI, senza alcuna armatura.
